# ВЕНТИЛЯЦИЯ

## СКАТНЫХ КРЫШ

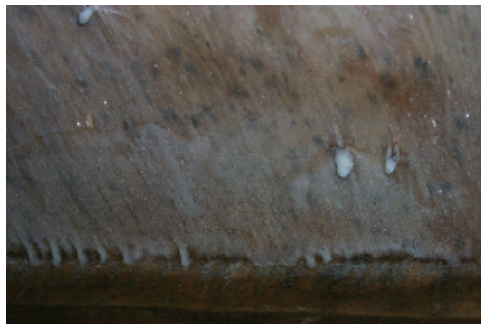
Рис. 1. Ошибка монтажа: намерзание конденсата на фанерном основании битумной кровли и подкровельной пленке, повреждение стропил плесенью

- Накопление влаги, приводящее к образованию на стропилах и подконструкции конденсата, а впоследствии плесени и грибка, разрушающих деревянные элементы (рис. 1);
- Коррозия металлических конструкций, разрушение кирпичных и бетонных деталей;
- Образование наледи на кровельном материале и, как следствие, повреждение кровли и водосточной системы, проникновение талой воды под кровельное покрытие во время оттепелей;
- Увлажнение теплоизоляции, приводящее к резкому снижению ее термического сопротивления и увеличению затрат на отопление жилища;
- Перегрев кровельного материала в летний период (особенно это пагубно влияет на битумные плитки) и внутренних помещений мансарды;
- Повышение расходов на кондиционирование внутренних помещений.

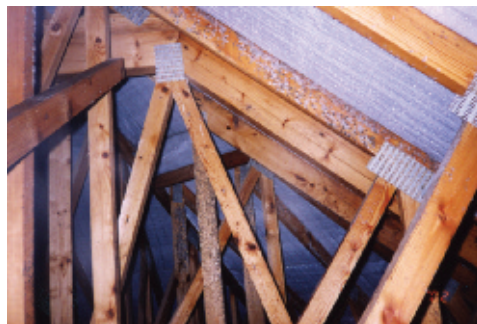
Крыши с двумя вентиляционными зазорами, традиционно используемые с середины прошлого века в строительстве мансард, хорошо известны и российским кровельщикам. Принцип вентиляции следующий (рис. 2): через верхний зазор между кровлей и гидроизоляцией удаляется внешняя влага, проникшая под кровлю. Это могут быть капли дождя или снег, задуваемые при сильном ветре, талая вода или атмосферная влага, выпавшая на кровле и гидроизоляции в виде конденсата.

Рис. 2. Конструкция крыши с двумя вентилируемыми зазорами

Через нижний вентилируемый зазор между гидроизоляцией и утеплителем удаляется водяной пар, который проник в крышу из внутренних помещений мансарды через пароизоляцию. Причинами транспортировки пара могут быть низкое качество материала или дефекты при устройстве изоляционного слоя – например, нахлесты рулонов пароизоляционной пленки не проклеены или примыкания пленки к стенам, мансардным окнам, мауэрлатам и другим элементам конструкции выполнены не герметичными. В качестве подкровельной гидроизоляции для конструкции с двумя

Конструктивно верхний зазор в большинстве случаев обеспечивается контробрешеткой толщиной 40–60 мм, которая монтируется поверх гидроизоляции и служит основанием для сплошного настила (кровли из битумной плитки или сланца) или шаговой обрешетки черепицы, металлочерепицы и волнистых листов. Кроме этого, контробрешетка снижает риск повреждения гидроизоляции во время проведения кровельных работ. Отсутствие контробрешетки между подкровельной гидроизоляцией и кровельным материалом либо ее недостаточная высота практически всегда приводят к образованию конденсата и другим опасным последствиям для крыши и всего здания.

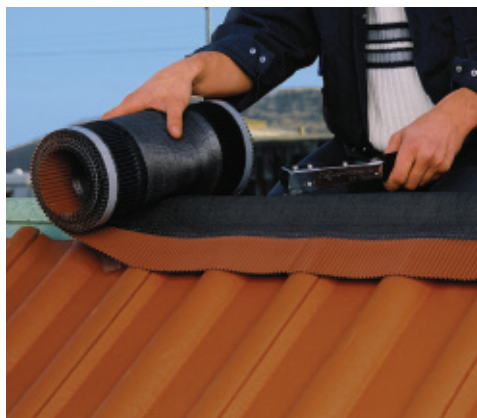
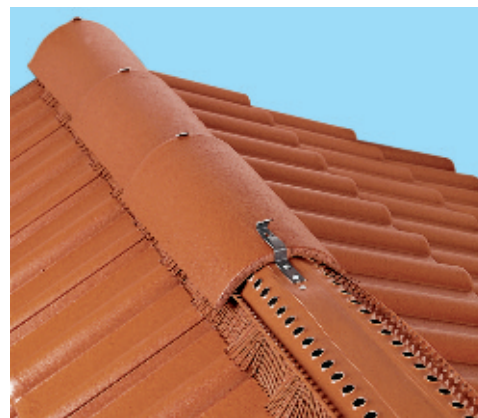
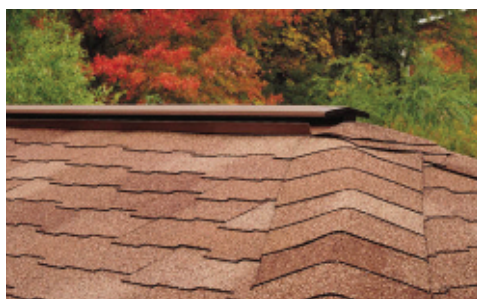
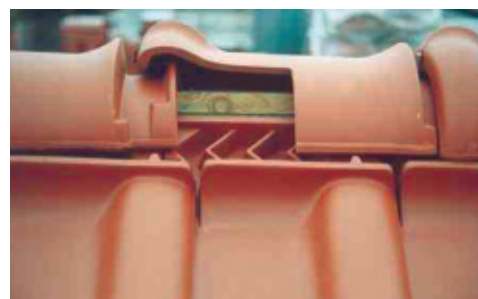
Для каждого кровельного материала выпускают штатные коньковые вентиляционные элементы. Наиболее широкий выбор предлагают немецкие производители черепицы: это подконьковые черепицы с лабиринтными воздушными каналами, аэроэлементы конька и вентиляционные рулоны (рис. 4), которые

Рис. 4. Вентиляционные элементы для конька

успешно применяют в России и для металлочерепицы. Кровли из битумных плиток оснащают коньковыми планками из металла или пластика либо выполняют вентилируемый конек из основного кровельного материала. Так же поступают при устройстве фальцевых кровель. «Заполнители для конька» металлочерепицы из вспененного полиэтилена могут надежно предохранить от внешней влаги, но обеспечить необходимую вентиляцию не способны.

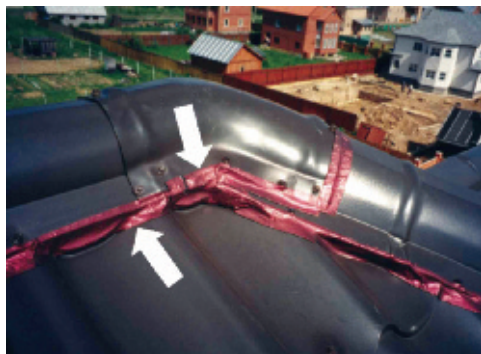
- Заполнение коньковой планки монтажной пеной или ее герметичная заклейка лентами. Это является распространенным дефектом на крышах из металлочерепицы и полностью исключает проветривание крыши (рис. 5);
- Отсутствие продуха в коньковой части подкровельной пленки, если конструкция крыши выполнена с двумя вентиляционными зазорами (рис. 6). Очень часто проблема конденсата решается после того, когда кровельщик прорежет пленку на коньке, оставив свободный продух шириной примерно 10 см.

Рис. 5. Ошибка монтажа: герметичная заклейка конька и хребта

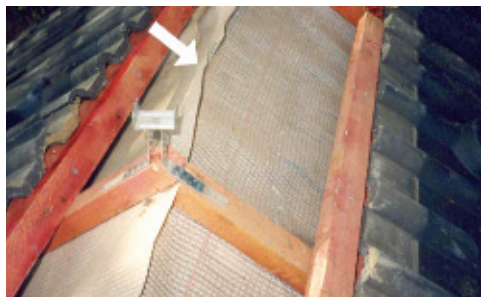
Рис. 6. Ошибка монтажа: отсутствие продуха в коньковой части пленки

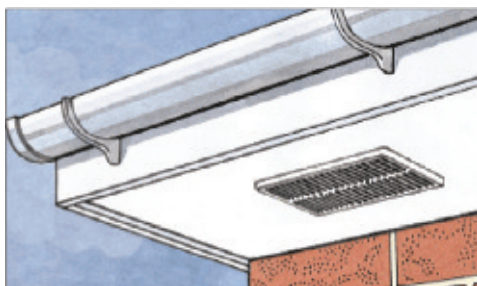
При устройстве карниза необходимо обеспечить достаточную площадь входных отверстий для воздуха, даже несмотря на «противодействие» архитекторов и дизайнеров, у которых не вызывают восторга вентиляционные решетки, планки и софиты. Варианты подшивки свеса могут быть различными, но в любом случае приток воздуха в крышу должен быть выполнен в соответствии с расчетом. Иногда препятствием для этого может стать внешнее утепление стен или устройство «зеленого фасада» из вьюнка или других растений, способных перекрыть продухи.

Рис. 7. Варианты вентиляции через подшивку карнизного свеса

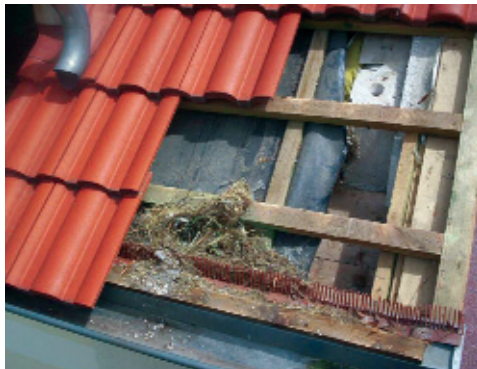
Иногда пространство под кровлей занимают пернатые для устройства своих гнезд, что может привести к ухудшению проветривания и порче подкровельной пленки. Но это может произойти только из-за пренебрежения кровельщиками вентиляционными элементами (рис. 8), препятствующими проникновению птиц, или их неправильного монтажа.

Рис. 8. Ошибка монтажа: проблема вентиляции из-за птиц

Надежной защитой воздушных каналов на карнизе являются вентиляционная лента, закрывающая торцы контробрешетки, а также аэрэлемент свеса и решетка свеса. Конструктивной защитой от снега может стать водосточная система – рекомендуется желоба располагать непосредственно под кровельным материалом (над вентиляционным зазором), поэтому даже при образовании сильной наледи или сугроба зазор останется открытым для притока воздуха. А вот низкорасположенные водосточные желоба без системы подогрева не защищают вентиляционный зазор от сползающего со скатов снега и льда. Отсутствие системы снегозадержания и снегоостановки (равномерно распределенных по крыше снегостопоров) приводит к сползанию снега на карнизный свес и перекрытию доступа воздуха в подкровельное пространство.

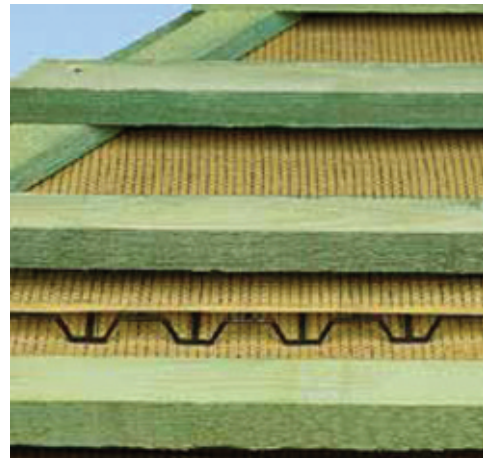
Рис. 9. Местное усиление вентиляции нижнего зазора: вентиляционный элемент нижней защитной пленки BRAAS; выполнение специальных проемов.

Разжелобок можно отнести к наиболее сложному узлу крыши с точки зрения надежного устройства кровли, обеспечения вентиляции и эксплуатации. Серьезной конструктивной ошибкой является использование схемы с двумя вентиляционными зазорами на крышах сложной формы с длинными ендовами и короткими карнизными свесами. В этом случае крайне сложно обеспечить проветривание утеплителя и стропил на тех участках скатов, которые примыкают к ендовам. Кровельщики вынуждены выполнять в подкровельной пленке проемы достаточной площади, причем такие отверстия должны быть в каждом пролете стропил. Можно использовать готовые детали: например, вентиляционный элемент нижней защитной пленки BRAAS (рис. 9) или уплотнитель кровельной проходки SK TUOTE. Другие варианты – выполнение специальных проемов (рис. 10) или устройство сплошного вентиляционного канала вдоль ендовы (рис. 11).

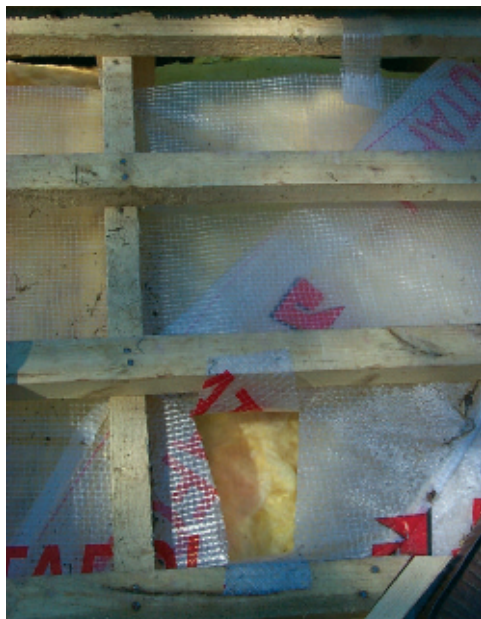
Рис. 10. Местное усиление вентиляции нижнего зазора: выполнение специальных проемов.

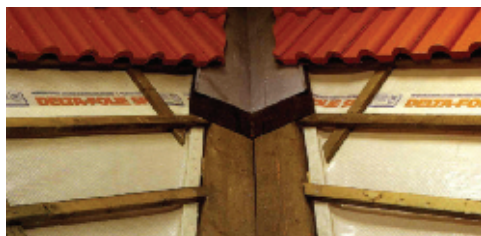
Рис. 11. Сплошной вентиляционный канал вдоль ендовы

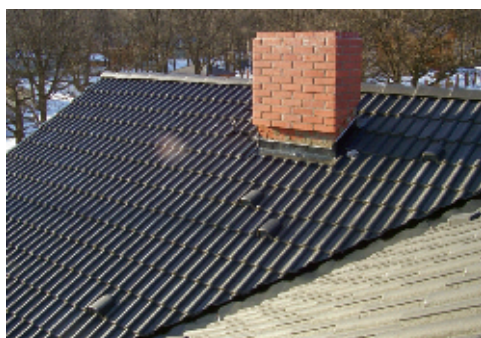
Такие меры как просверливание отверстий в стропилах, являются малоэффективными. Разумеется, в кровельном материале также необходимо установить вдоль ендовы аэраторы / вентиляционные черепицы, чтобы воздух мог проникать как в верхний вентиляционный зазор, так и в нижний (рис. 12).

Рис. 12. Размещение вдоль ендовы аэраторов или вентиляционных черепиц

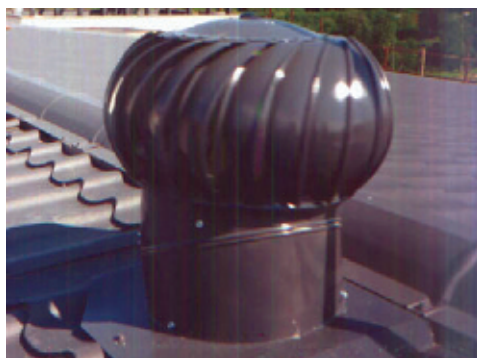
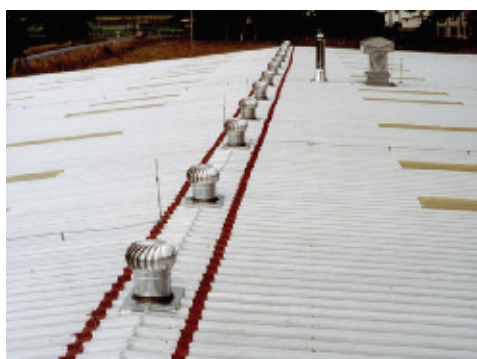
Рис. 13. Элементы принудительной вентиляции крыши для пологих крыш

Однако подобные меры могут быть относительно эффективны только на крышах с большими углами наклона (около 45° и выше). На пологих скатах в ендовах будет скапливаться снег, который закроет вентиляционные элементы и не позволит эффективно проветривать конструкцию крыши. В таких случаях может потребоваться принудительная вентиляция с помощью инерционных турбин, электрических кровельных вентиляторов или высоких насадок, которые не будут засыпаны снегом (рис. 13).

Применение таких элементов может значительно увеличить стоимость комплекта кровли, в результате чего выбор заказчика или его подрядчика в пользу дешевых микроперфорированных пленок не будет оправдан с точки зрения как надежности крыши, так и финансовых затрат на момент строительства и особенно последующей эксплуатации.

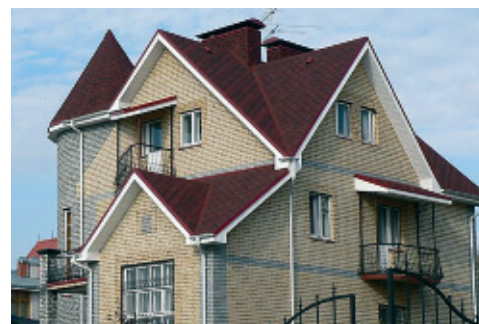
Рис. 14. Ошибка монтажа: отсутствие сплошной вентиляции конька, нет аэраторов на ендове

Ухудшение вентиляции может быть вызвано также дефектами утепления, когда локальное нагревание конструкции из-за повышенных теплопотерь приводит к тому, что тепловой поток препятствует или даже подавляет конвективную тягу в вентиляционном зазоре. Такие проблемы встречаются, как правило, на пологих крышах или при ее сложной геометрии (рис. 14).
